REGISTRE PUBLIC D'ACCESSIBILITE

DIAGNOSTIC ACCESSIBILITÉ	
0026-01-01-0002 - SCM TRAJAN 20 RUE DE BUCAREST - 75008 PARIS	Bâtiment ERP Type NC NC ^{ème} catégorie
Diagnostic réalisé le : 11 Juillet 2017	Par : Jean-Briac JONCQUEMAT

La SCM TRAJAN est un ERP. Le type et la catégorie n'ont pas été communiqués par la Maîtrise d'Ouvrage. Le site a été audité selon le classement de catégorie 4, tout accessible.

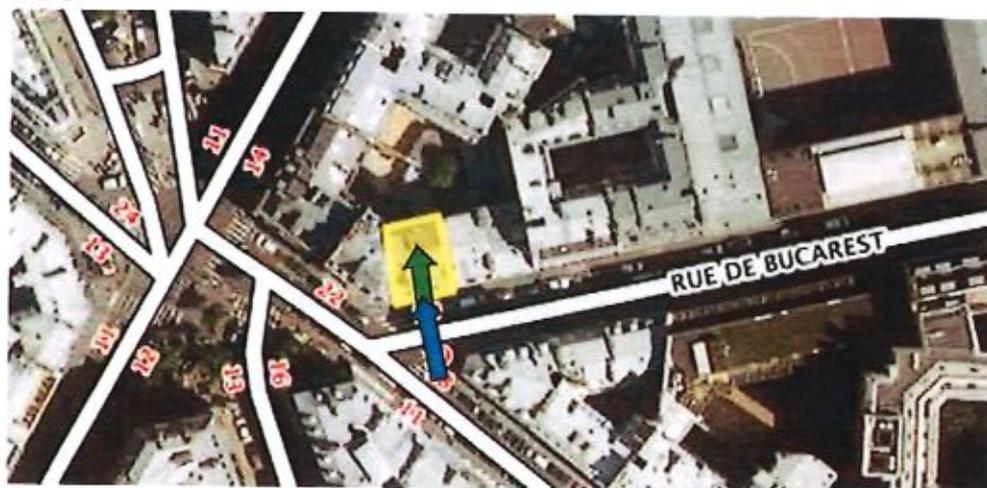
Le bâtiment dispose d'un accès :

- ▶ 1 accès principal depuis la rue de Bucarest

- ▶ 1 entrée :
 - ▶ entrée principale via un ressaut de 4cm
- ▶ 1 niveau :
 - RDC

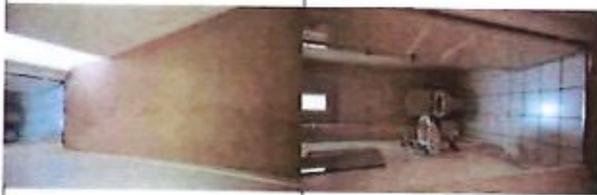
ACCES WC La largeur de l'allée structurante est non-conforme (largeur relevée en m :)	4.1	△
